建築物等の解体等工事における石綿飛散防止
対策に係るリスクコミュニケーションガイドライン
改訂版

令和4年3月

環 境 省

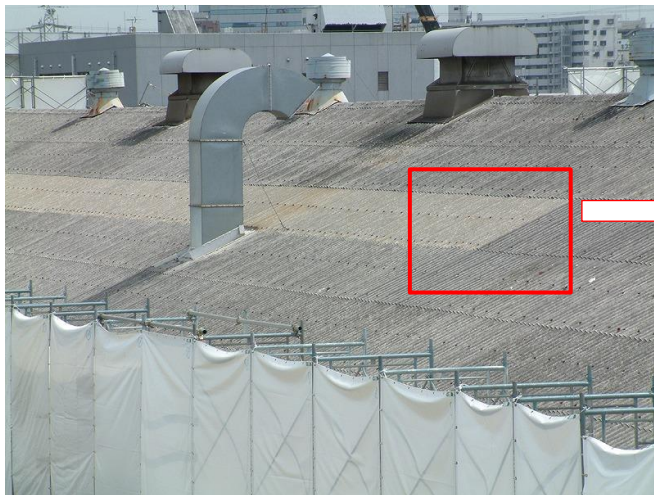
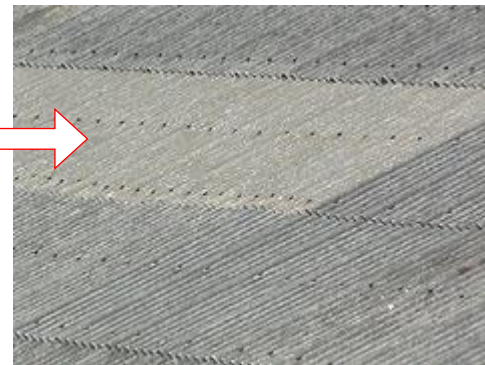
⑨石綿含有スレート波板
